Kraftschlüssig kleben ohne Pressdruck

Hallendachsanie rung | Sechs Jahre lang war die obere Etage einer doppelstöckigen Sporthalle in Berlin-Pankow gesperrt, bevor sie im Herbst 2016 wieder freigegeben werden konnte. Bei der Sanierung des durchhängenden Dachs betraten die Ingenieure absolutes Neuland. Dabei konnten sie zeigen, dass Verklebungen im Ingenieurholzbau auch ohne Pressdruck möglich sind. **Enrico Delock und Borimir Radovic**

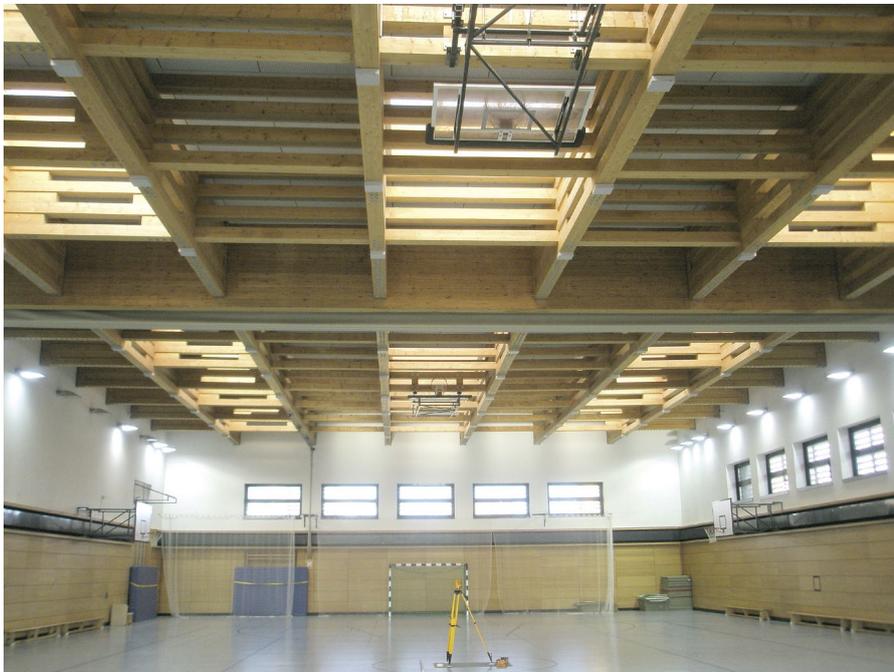
Mit bis zu 23,1 cm waren die Verformungen des als Trägerrost ausgeführten Hallendachs viel zu groß.

Die Verformungen nur unter Eigengewicht des Dachs betragen beim Nordrost 18,8 cm und beim Südrost 23,1 cm (Durch-

hang 13,4 cm + 9,7 cm aus projektmäßiger Überhöhung). Des Weiteren wurde ein ausgeprägtes Abknicken der Biegelinie des Untergurts am 1. Kreuzungspunkt der Träger-scharen festgestellt. Am 1. und 2. Kreuzungspunkt haben sich die Passbolzen schräg gestellt. Es ist teilweise zum Lochleibungsbruch im Holz gekommen, und die Holzfasern wurden zwischen den Passbolzen bis zum Bruch gestaucht.

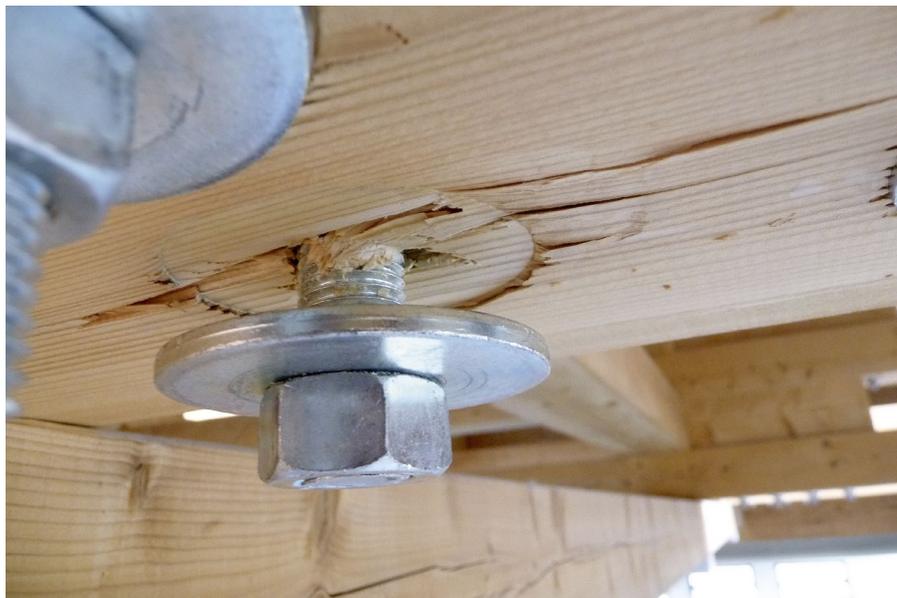
In zahlreichen Verbindungen waren Lochleibungsbrüche auszumachen. Durch die hohen Lochleibungskräfte war es außerdem zu Stauchungen in den Holzfasern gekommen.

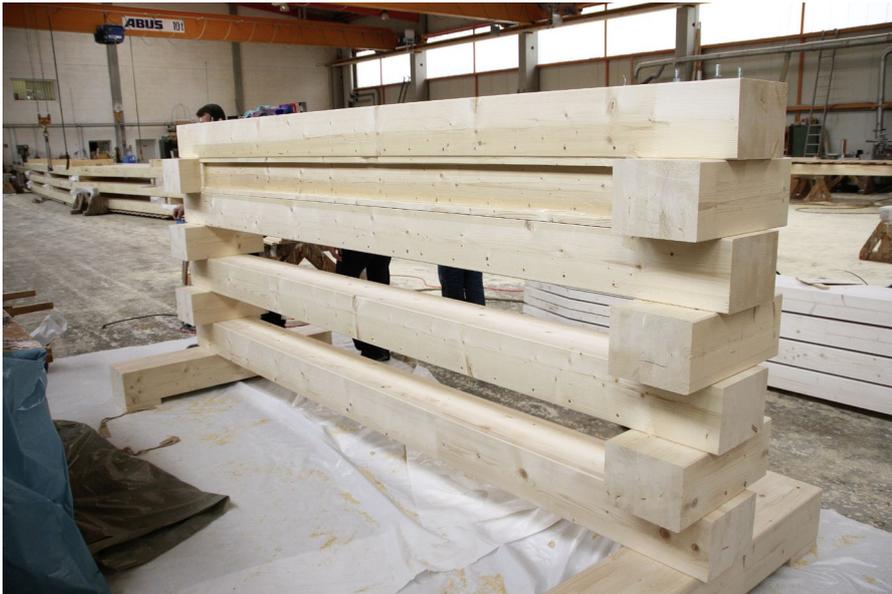
Das Sanierungskonzept sah eine bisher nicht erprobte Methode vor. Daher wurden an einem 1:1-Modell Prüfungen durchgeführt und mit den Ergebnissen wurde eine Zustimmung im Einzelfall erwirkt.

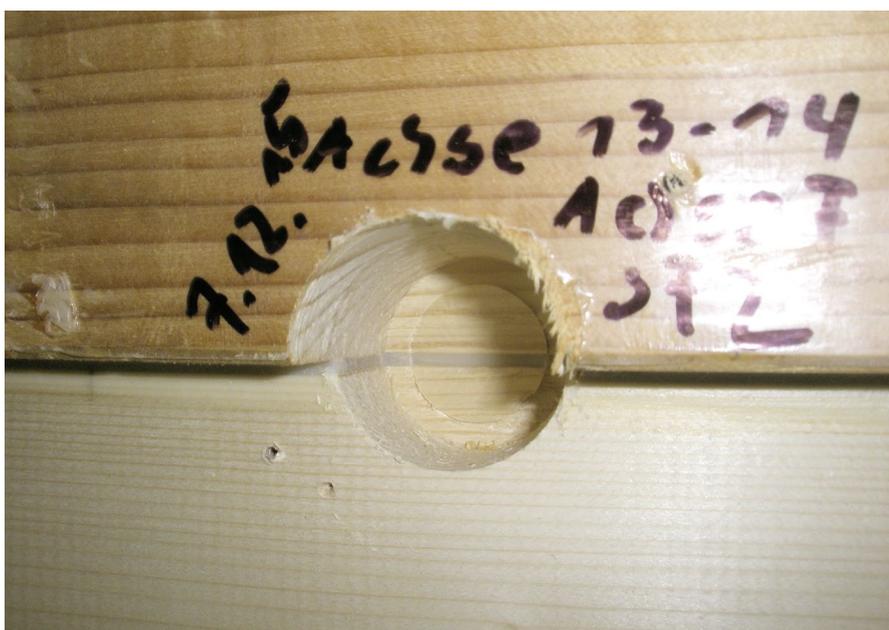
Nach der Sanierung wurden Bohrkern gezogen. Sie geben Auskunft über die Qualität der Verklebungen.

Zur Überprüfung der Qualität der Verklebung der Trägerrostes wurden im Bereich von Klebefugen insgesamt 102 Bohrkerne nach Zufallsgesichtspunkten entnommen. Dabei konnte eine vollständige Verfüllung der Klebefugen festgestellt werden [2]. Die Bohrkerne waren rund 8,0 cm lang, so dass aus diesen in der Regel jeweils zwei Proben entnommen werden konnten. Bis auf die Randbereiche wurde bei einer der beiden Proben die Scherfestigkeit zum neuen Holz und bei der anderen Probe die Scherfestigkeit zum alten Holz ermittelt. In den Randfeldern waren nur alte Brettschichthölzer vorhanden, so dass dort nur die Scherfes-

Es wurde eine Scherfestigkeit zwischen 4,5 N/mm² und 12,4 N/mm² ermittelt. Der Holzfaserbelag betrug mit wenigen Ausnahmen in der Regel 100 Prozent. Bei 90 Prozent Holzfaserbelag wurde eine Scherfestigkeit größer als 6,0 N/mm² erzielt. Demnach haben alle Proben die Anforderungen der DIN EN 386 bzw. der neuen DIN EN 14080 erfüllt.

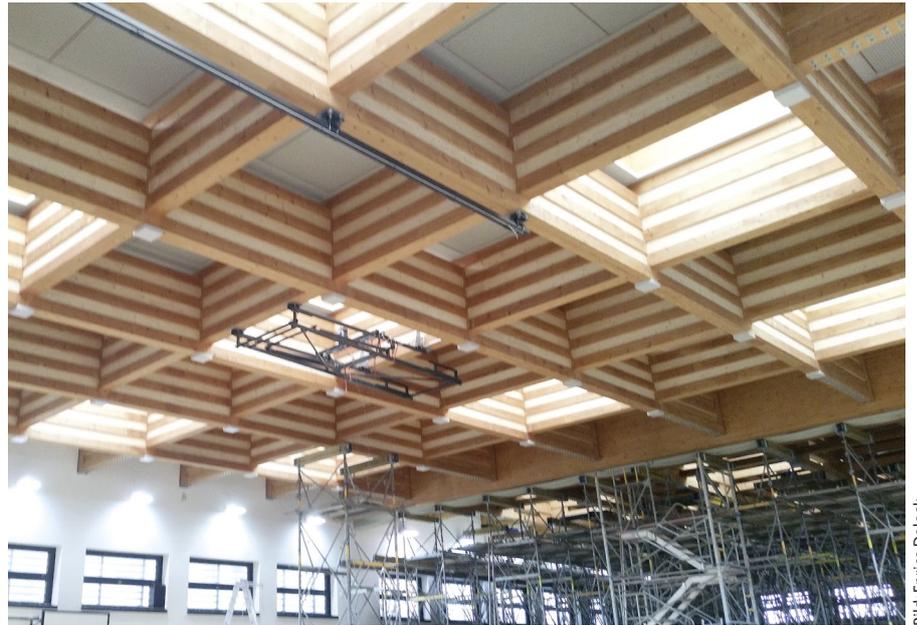
Im sanierten Hallendach ist die Ursprungsstruktur gut erkennbar, was im Vorfeld als wesentliches Ziel definiert worden war.
