Kraftschlüssig kleben ohne Pressdruck

Hallendachsanie rung | Sechs Jahre lang war die obere Etage einer doppelstöckigen Sporthalle in Berlin-Pankow gesperrt, bevor sie im Herbst 2016 wieder freigegeben werden konnte. Bei der Sanierung des durchhängenden Dachs betraten die Ingenieure absolutes Neuland. Dabei konnten sie zeigen, dass Verklebungen im Ingenieurholzbau auch ohne Pressdruck möglich sind. **Enrico Delock und Borimir Radovic**

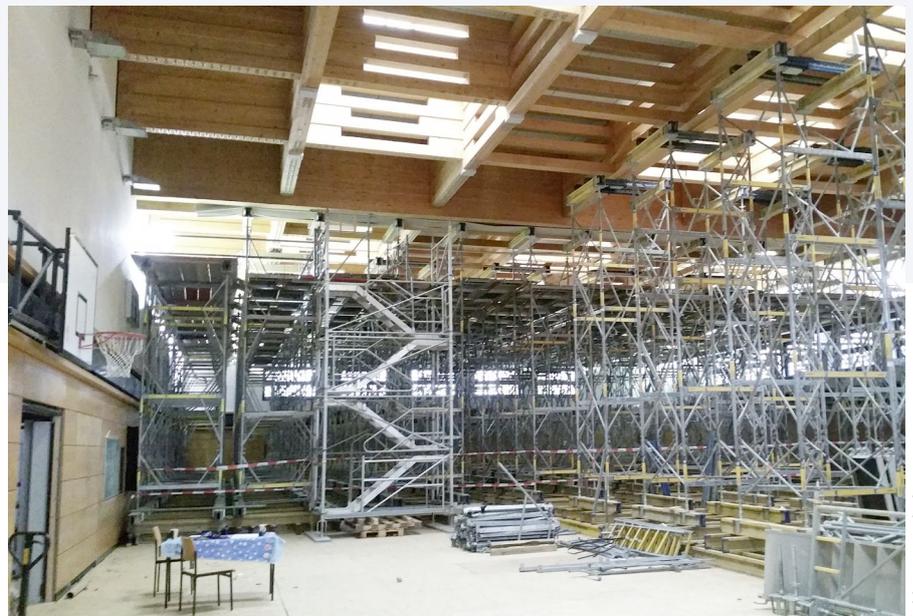
Das Sanierungskonzept sah eine bisher nicht erprobte Methode vor. Daher wurden an einem 1:1-Modell Prüfungen durchgeführt und mit den Ergebnissen wurde eine Zustimmung im Einzelfall erwirkt.

Ein wesentlicher Teil des Sanierungskonzepts war die Planung der Abstützung.

Die vorhandene Notabstützung (zwölf Gerüsttürme Doka) wurde um weitere 24 Türme ergänzt, damit der Trägerrost an den 36 Knoten angehoben werden kann.
